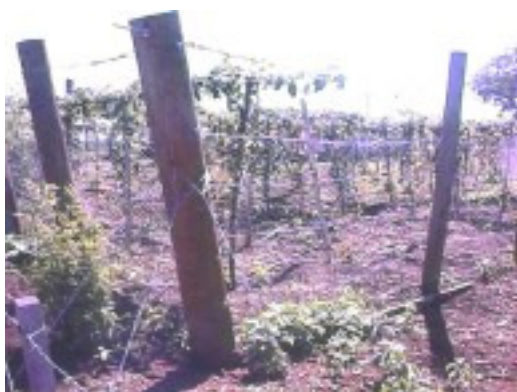
FOTO 1 - Cultivo de uva (Lote C6-14).

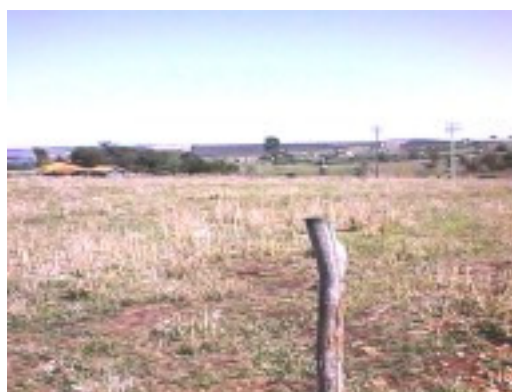
FOTO 2 - Nenhuma prática conservacionista.

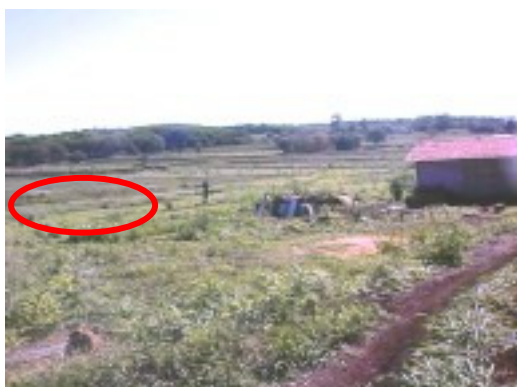
FOTO 3 - Panorâmica do Lote C-14, onde há uma nascente desprovida de mata ciliar.

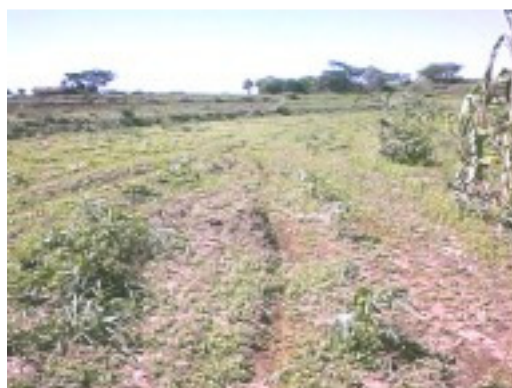
FOTO 6 - Plantação de mamão prejudicada pela seca

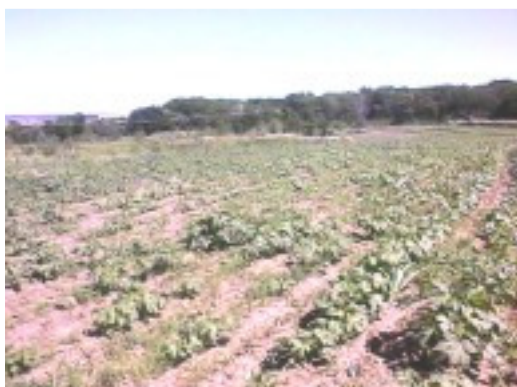
FOTO 7 - Cultivo de quiabo afetado pela seca (falhas na população de plantas).

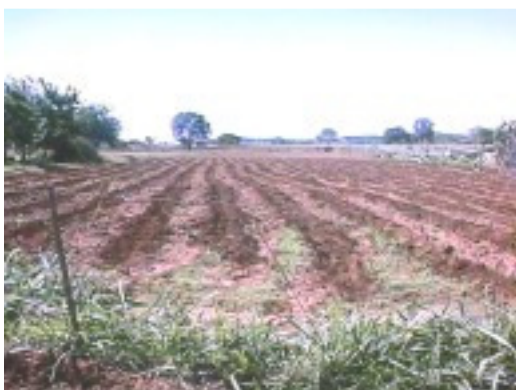
FOTO 9 - Plantio de milho e ausência de terraços ou curvas de contenção de água.

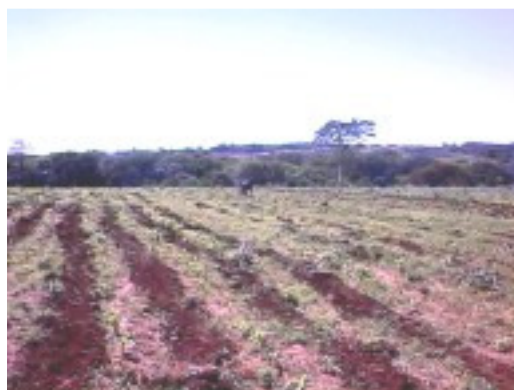
FOTO 10 - Plantio de milho sem práticas de conservação do solo.

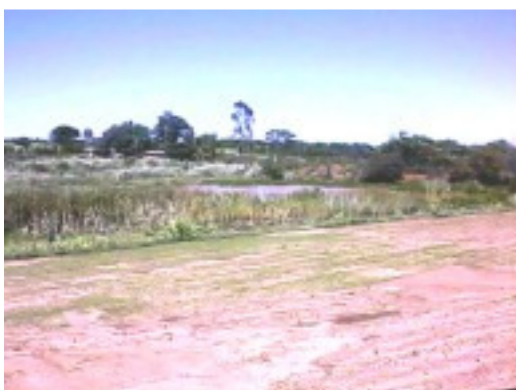
FOTO 13 - Represa a ser recuperada e mata ciliar a ser implantada em vista a partir do Lote C6-37.

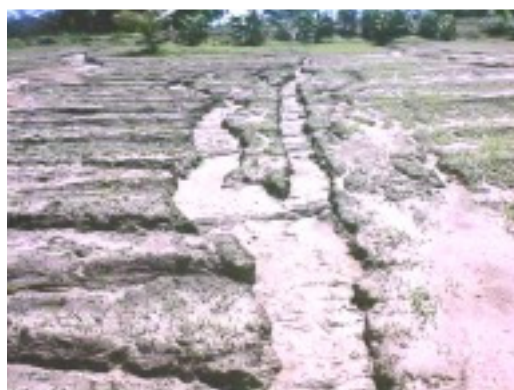
FOTO 14 - Erosão observada no Lote C6-37 (Setor Verde).

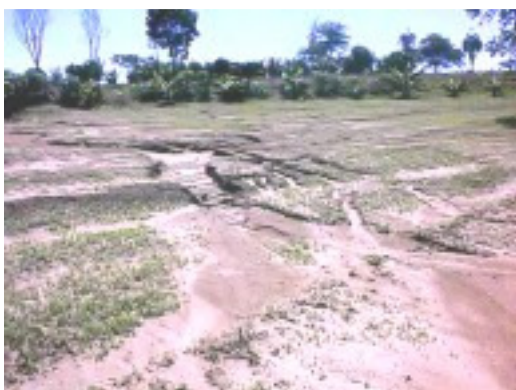
FOTO 15 - Erosão observada no Lote C6-37 a ser contida com terraceamento.

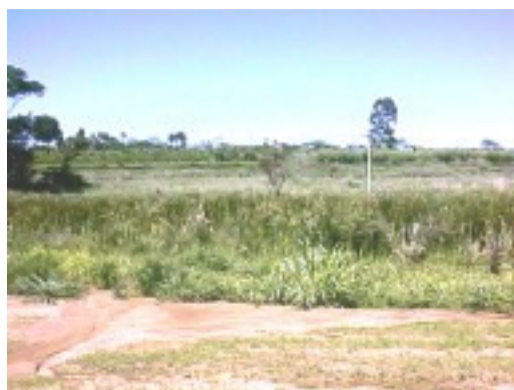
FOTO 16 - Assoreamento e falta de mata ciliar observado no Lote C6-37.

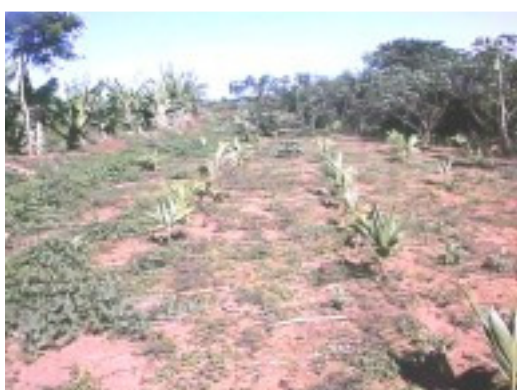
FOTO 19 - Lote C6-05. Plantio de pupunha e banana com altos índices de mortandade de plantas por falta de irrigação.

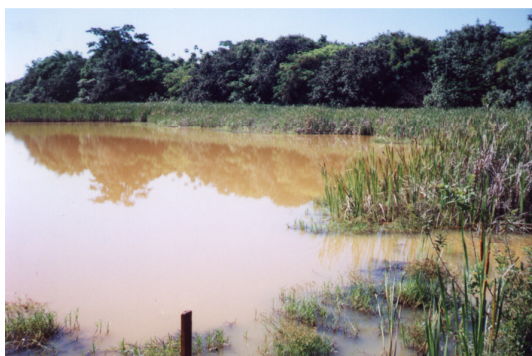
FOTO 29 - Represa "B" a ser recuperada para contenção e armazenamento da água a ser utilizada para a irrigação.

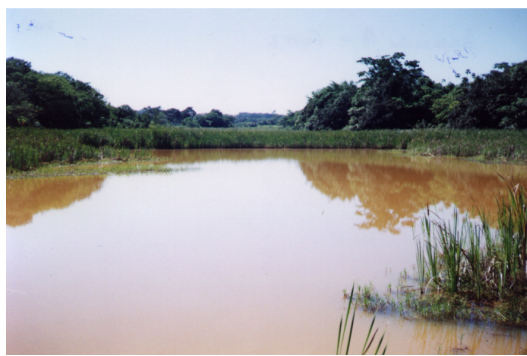
FOTO 30 - Vista do talude da Represa "B". Nota-se a grande quantidade de sedimentos suspensos na água (16/12/99).

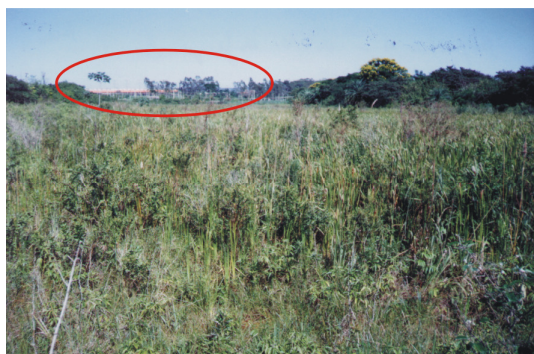
FOTO 31 - Jusante da Represa "A" (Setor Vermelho) com talvegue sem vegetação ciliar e Centro de Treinamento ao fundo.

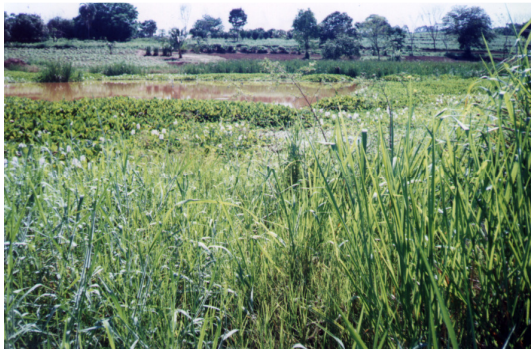
FOTO 33 - Represa "B" assoreada e vista do Lote C6-37 com problemas sérios de erosão.

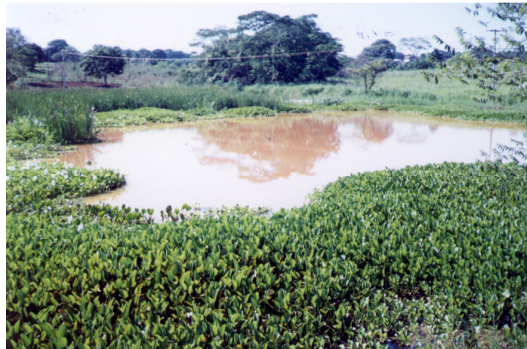
FOTO 34 - Represa "B" (ao lado do lote C6-06) assoreada com o Núcleo Urbano de Ilha Solteira ao fundo.

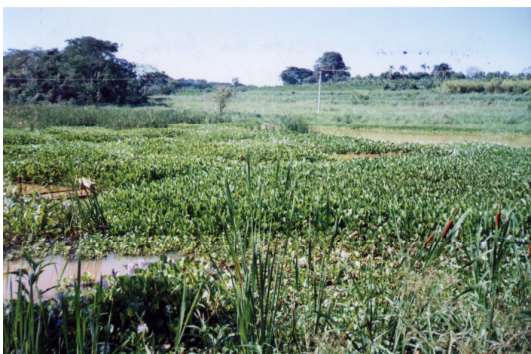
FOTO 35 - Estado atual da Represa "B" com Lotes C6-06 e C6-04 ao fundo (16/12/99).
