I Workshop Internacional de Inovações
Tecnológicas na Irrigação

&
I Conferência sobre Recursos
Hídricos do Semi-Árido Brasileiro
26 a 28 de Setembro de 2007
Sobral - CE

AVALIAÇÃO DA INFLUÊNCIA DA MATA CILAR NA QUALIDADE DA ÁGUA DO RIO JAGUARIBE NO TRECHO DA CIDADE DE LIMOEIRO DO NORTE – CEARÁ - BRASIL

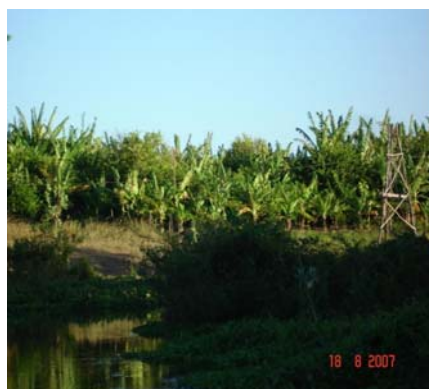
O trecho 1 corresponde os três primeiros pontos antes da cidade, onde foi feito o levantamento da mata ciliar existente, juntamente com a coleta e análise da água durante o período de sete meses. Neste trecho (Figura 01), percebemos a presença de residências e propriedades rurais, bem como plantios de culturas dentro da APP (Área de Proteção Permanente) caracterizando acentuada devastação da mata ciliar. Os resultados das análises

Figura 01: Foto representativa das condições da mata ciliar no trecho 1

neste trecho mostraram que o pH, cor, turbidez e a DBO₅ estão dentro dos padrões estabelecidos pela resolução nº 357 do CONAMA, considerando os estudos que apontam as águas do Rio Jaguaribe como de classe 2 (não oficializado). Já o OD (Tabela 01), não se encontra nos padrões estabelecidos, sendo que o mesmo não pode ser inferior a 5 mg L⁻¹ O₂ em qualquer amostra.

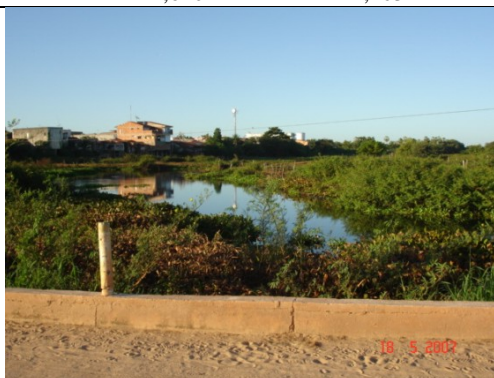
No trecho 2 (Figura 02), que vai do ponto quatro ao ponto dez, que representam os pontos de coleta e observação no trecho urbano do município, a urbanização é fator predominante assim como a retirada de areia do leito do rio, o que simboliza uma invasão da área de APP caracterizando esse trecho como de mata ciliar degradada. Os resultados obtidos nas análises mostraram que os parâmetros físico-químicos DBO₅ e OD em média não se encontram dentro dos padrões estabelecidos pela resolução nº 357 do CONAMA (Tabela 02).

Figura 02: Foto representativa das condições da mata ciliar no trecho 2

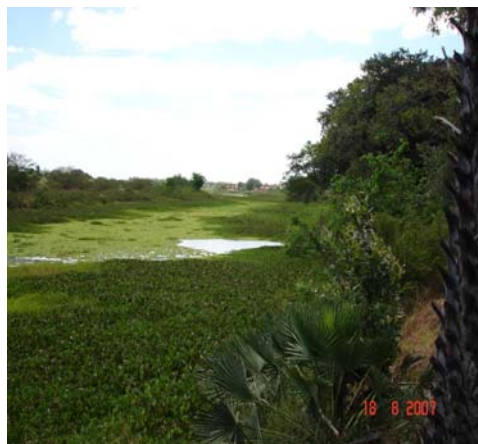
No último trecho (trecho 3), que vai do ponto onze ao treze (Figura 3), depois do município, foi observado alguns resquícios de mata ciliar, mesmo assim há sérios sinais de devastação, como a derrubada de carnaúbas. Dos parâmetros analisados os únicos que não se enquadraram na resolução nº 357 do CONAMA foram a DBO₅ e OD (Tabela 03).

Figura 03: Foto representativa das condições da mata ciliar no trecho 3
