RESUMO: Representante de 97% da água doce disponível no planeta, a água subterrânea não apresenta maiores problemas de contaminação física ou biológica, porém ela não está totalmente livre, podendo ser afetada pela infiltração de água contaminada. O presente trabalho é resultado de uma pesquisa de campo, com o objetivo de analisar a qualidade da água de 03 poços residências, situados sobre aquíferos porosos no domínio de sedimentos inconsolidados na cidade de Limoeiro do Norte, Ceará, levando em consideração a sua utilização e fatores de contaminação. Para análise foram definidos os seguintes parâmetros: Ph, CE, Temperatura, Dureza, Cloretos, SDT, Salinidade, Turbidez e Cor. No poço 01 evidenciou-se, devido à proximidade de fossa séptica, elevado teor de sólidos totais (3,122 mg/l), além de alta turbidez (54,64 NTU), enquanto que no poço 03 o nível de cloreto foi relativamente alto (106,02 mg/lCl), estando na mesma condição do poço 01. Os resultados de alcalinidade dos três poços foram altos, devido as características do solo: cascalho e arenito argiloso, devidamente indicado por bicarbonatos, nos parâmetros restantes não houve resultados expressivos.

THE TEST OF QUALITY UNDERGROU

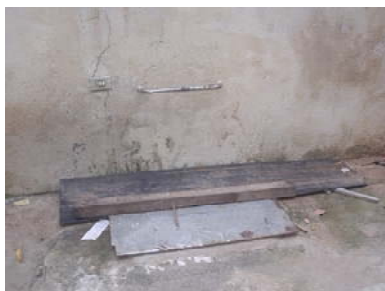
FOTO 01: Poço 01

Os três poços estão localizados no centro da cidade, onde as fontes de contaminação são evidenciadas pela proximidade das fossas sépticas, muito utilizadas pela população, já que a rede coletora de esgoto não atende a todo o centro urbano. O poço 01(Foto 01 e 02) se encontra a menos de 30 metros de uma fossa comum, distância considerada ideal para evitar a contaminação da água pelo efluente doméstico.

Neste poço a água é usada para jardinagem e desdentação de animais. De acordo com os resultados, os parâmetros de cor, turbidez e sólidos totais não estão dentro do que estabelece a portaria n.º518, de 25 de março de 2004,(Ver tabela I), o que evidencia contato da água com efluente da fossa séptica.

De acordo com os resultados, se pode perceber a influência antrópica e natural na qualidade da água subterrânea. Sendo as fossas sépticas, eminentes fontes de contaminação de poços, impossibilitando seu uso para consumo humano, e se fazendo necessário um tratamento adequado para abastecimento humano. Já algumas características físicas e químicas do solo, são fatores importantes na qualidade da água proveniente de poço, o que exige um estudo completo do local onde haverá possível exploração de água subterrânea.

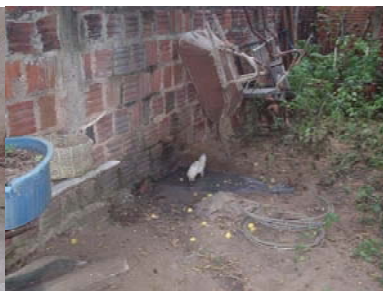
FOTO 02: Lançamento de esgoto domiciliar nas proximidades do poço 01

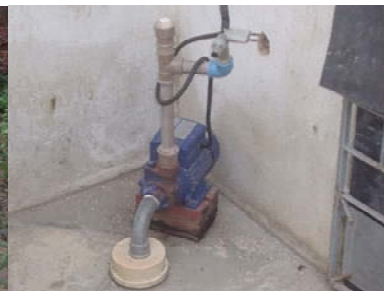
FOTO 03: Poço 02 (tubular)

O poço 02(Foto 03 e 04), que no período de pesquisa não era utilizado, apresentou um nível de dureza um pouco elevado, sendo sua água classificada como: “água dura”, de acordo com o que estabelece a portaria n.º518, de 25 de março de 2004. Esse fato pode ser oriundo da dissolução de rochas calcárias e é o motivo por ele está desativado.

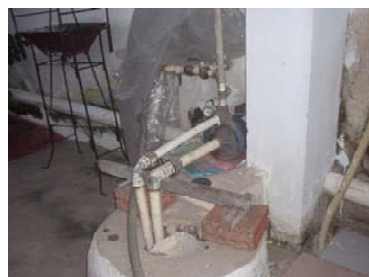
FOTO 05: Poço 03

Na água proveniente do poço 03(Foto 05), utilizada para os mais diversos fins, exceto consumo humano, não se verificou nada que comprometesse o seu uso.

Em todos os três poços, os níveis de alcalinidade da água foram considerados altos, já que o solo é composto por cascalho e arenito argiloso, devidamente indicado por bicarbonatos.
