## **VARIAÇÃO SAZONAL DE TURBIDEZ NA BACIA DO CEDRO.** Jaqueline Claro Polegatto, Renata Ribeiro de Araújo Rocha . -Inter-área- Exatas-Engenharia Ambiental -Departamento de Planejamento,Urbanismo e Ambiente -Faculdade de Ciências e Tecnologia -Campus de Presidente Prudente.

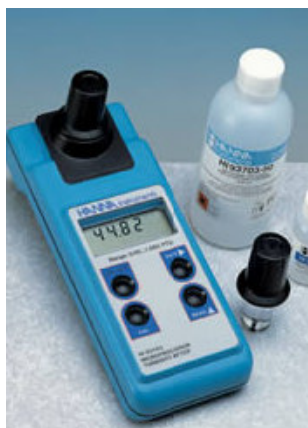
A turbidez foi medida através do turbidímetro portátil da marca Hanna, que compara o espalhamento de um feixe de luz ao passar pela amostra com o espalhamento de um feixe de igual intensidade ao passar por uma suspensão padrão. Quanto maior o espalhamento, maior será a turbidez. A cor da água interfere negativamente na medida da turbidez devido à sua propriedade de absorver luz.

Figura 1: Turbidímetro

Para sua utilização foi necessária uma calibração que seguiu as seguintes etapas:

1. Ligar o turbidímetro pressionando a tecla “ON/OFF”;
2. Esperar aparecer no visor “---“;
3. Pressionar a tecla “CAL”, e enquanto estiver piscando a palavra no visor, pressionar novamente a tecla;
4. Pressionar o botão “READ” para inserir o mês da realização da calibração. Para inserir a data, pressionar “DATE”, e novamente “READ” para modificar o dia;
5. Pressionar “CAL” novamente, e aparecerá a palavra “ZERO” no visor;
6. Colocar o frasco para calibração (com água destilada) no turbidímetro;
7. Pressionar “CAL”, e aparecerá a palavra “SIP” no visor (piscará por mais ou menos 50 segundos);
8. Aparecerá o valor “10.0” no visor;
9. Pressionar “CAL” novamente ( piscará por mais 50 segundos);
10. Aparecerá no visor “---“;
11. O aparelho estará calibrado e pronto para o uso. É só desligar na tecla “ON/OFF”, e levá-lo a campo.

Para a utilização do turbidímetro em campo, primeiramente deve-se ligar o aparelho pressionando-se o botão “ON/OFF”. O medidor fará um autoteste e estará pronto para a medição quando aparecer no visor a seguinte mensagem: ”---“. Retira-se a tampa do frasco e no local é colocado outro frasco com a amostra, que deverá estar seca antes da amostragem no turbidímetro. A peça deve encaixar corretamente ao aparelho, seguindo a seta que indica o local correto. Aperta-se o botão “READ” e o valor de turbidez local sairá na tela. As amostras devem ser analisadas logo após a coleta, pois a turbidez pode mudar se a amostra for armazenada.
